ANEXO 2 - RELATÓRIO FOTOGRÁFICO

053/2018

Contratação de empresa do ramo de engenharia civil para execução dos serviços de construção

22/03/2019

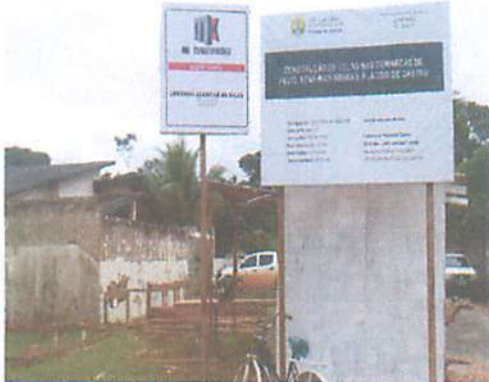
Foto 1 - Placa da obra em Plácido de Castro

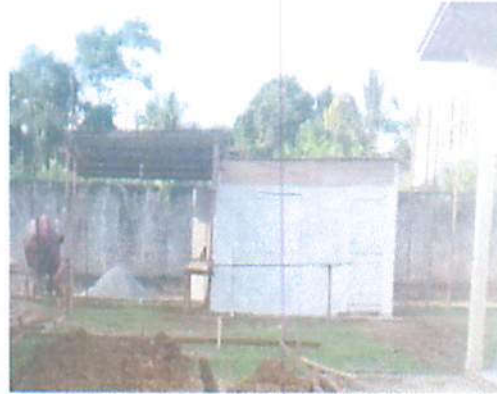
Foto 2 - Execução de depósito no canteiro de obras

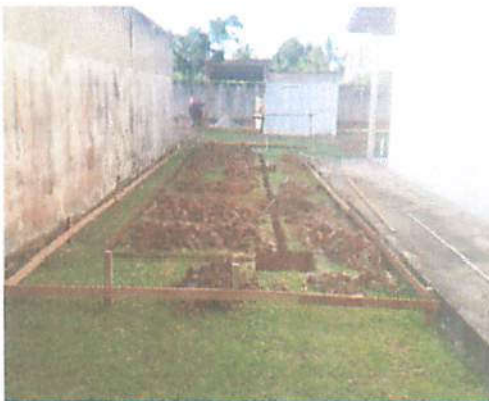
Foto 3 - Locação da obra

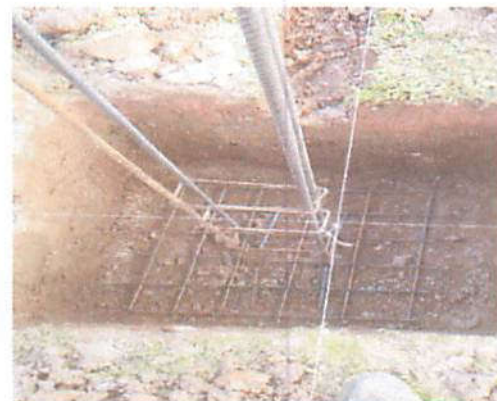
Foto 4 - Execução de vala para fundação

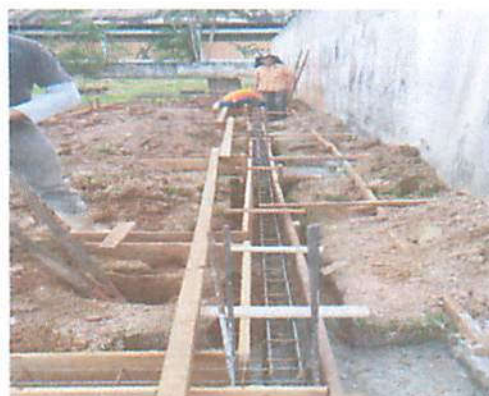
Foto 5 - Fôrma da viga baldrame

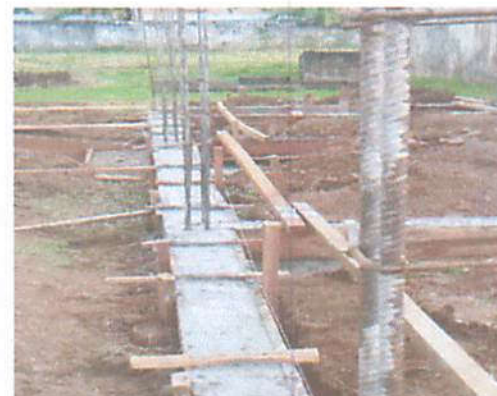
Foto 6 - Execução da viga baldrame

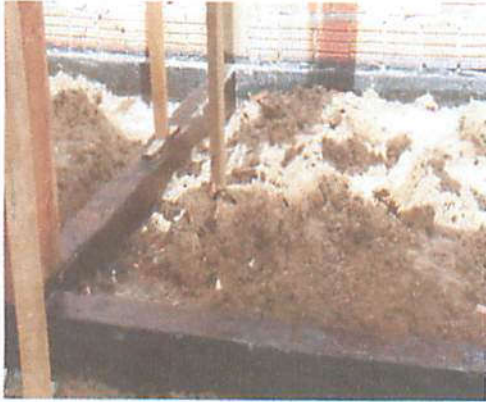
Foto 7 - Impermeabilização da fundação

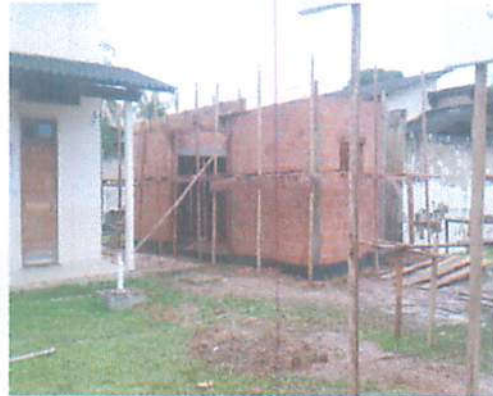
Foto 8 - Execução da alvenaria

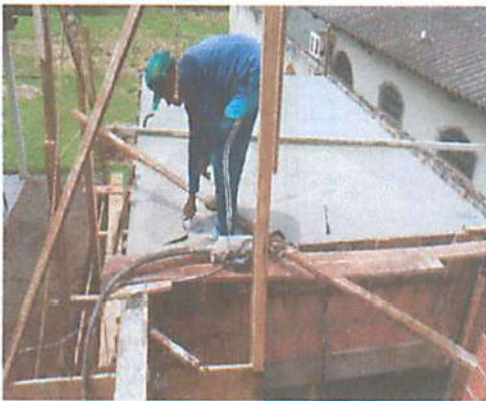
Foto 9 - Execução da laje

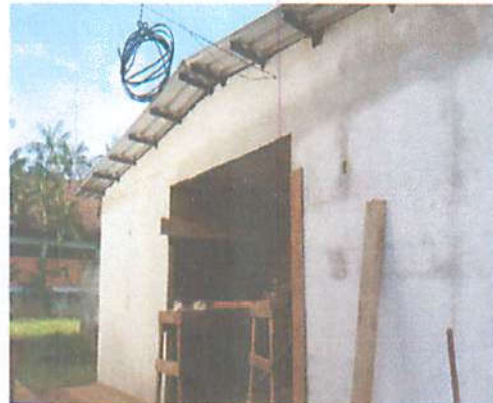
Foto 10 - Revestimento de parede concluído

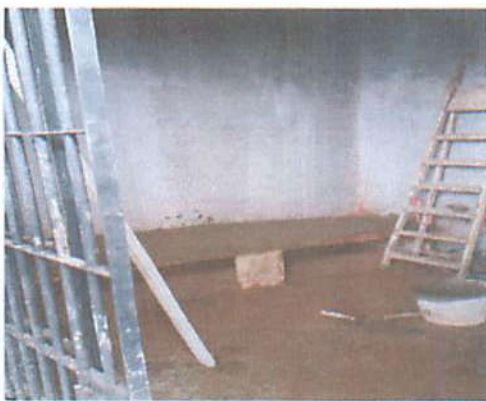
Foto 11 - Execução do banco de concreto

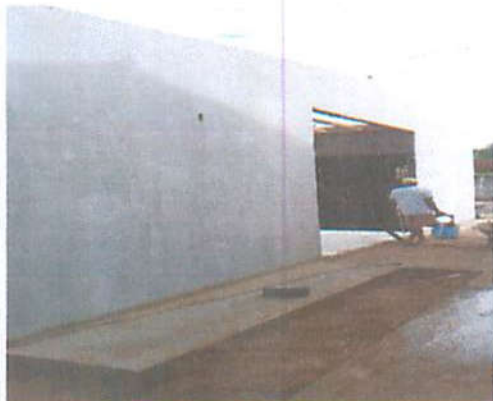
Foto 12 - Execução da calçada

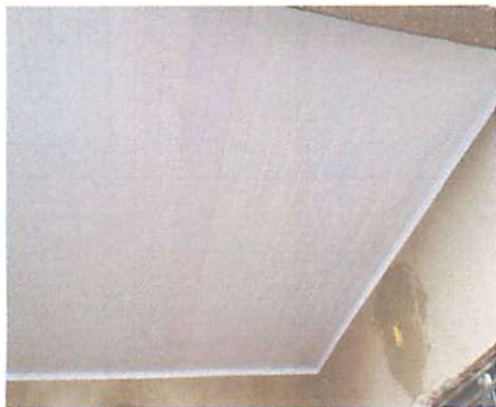
Foto 13 - Execução do forro e das instalações elétricas

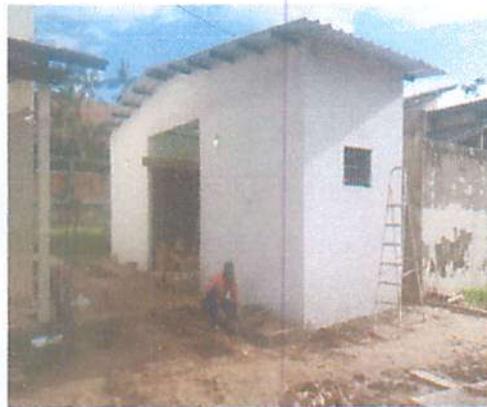
Foto 14 - Cobertura concluída

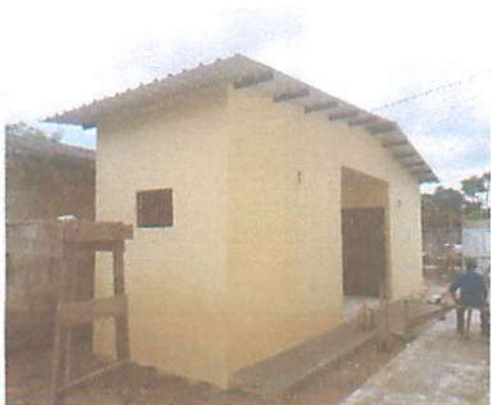
Foto 15 - Execução da pintura

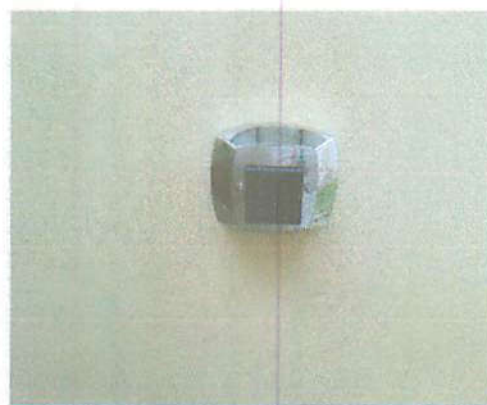
Foto 16 - Válvula de descarga concluída

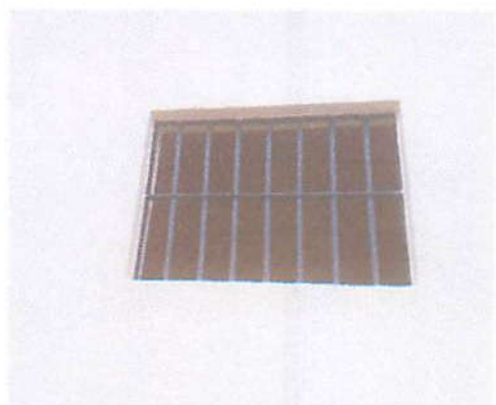
Foto 17 - Esquadria de aço concluída

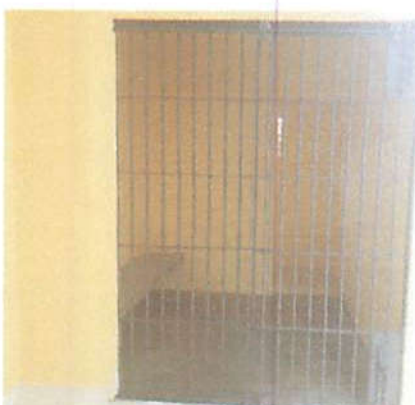
Foto 18 - Esquadria de aço concluída
